# Záznam o opravě poruchy vozovky mikrovlnnou technologií FUTTEC

| <b>Číslo komunikace:</b><br>Opatovská směr Opatov | <b>Název stavby:</b><br>TSK Praha |

## Protokol o provedení kontroly kvality vysprávkvy technologií mikrovlnného ohřevu

| N/A | TSK Praha, Opatovská směr Opatov, 21.09.2023 19:04:20 | |

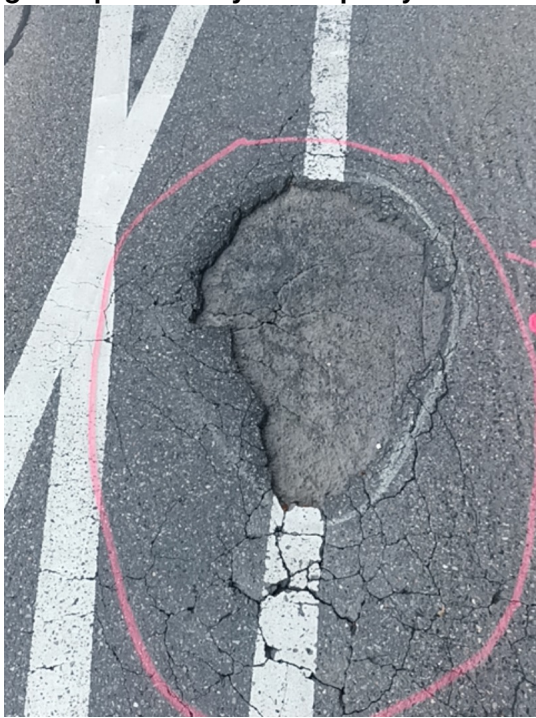
| <b>Typ poruchy:</b><br>Výtluk | <b>GPS poloha:</b><br>50.03225940840891, 14.534465683365564 |
| <b>Záruka:</b><br>Bez záruky - v okolí výtluku mnoho prasklin | <b>Rovinnost opravy po hutnění:</b><br>nemereno |

| <b>Rozměr opravy:</b><br>6 x 600 x 800 mm | <b>Popis opravy:</b><br>Oprava v pravém jízdním pruhu<br>20.9. částečná oprava - 4 ohřevy<br>21.9. dokončení opravy 2 ohřevy |

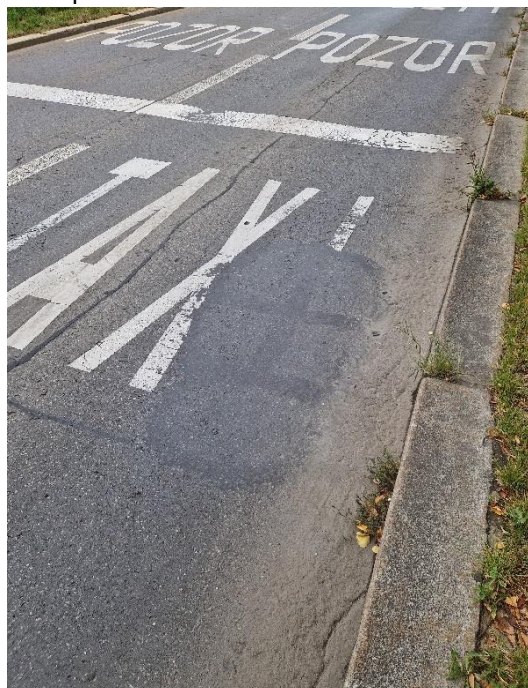
Foto při kontrole

Rovnoměrná

Podélná vyhovující, příčná nevyhovující

Okolí opravy mírně poškozené

Přehutněno

Nejsou žádné trhliny

Téměř dva roky stará oprava nevykazovala při kontrole kvality žádné trhliny uvnitř opravy. Projíždějící auta způsobila vyjetí koleje, což je vidět na příčné rovinatosti a přehutnění. Oprava je však celistvá a vyhovující.
