# Záznam o opravě poruchy vozovky mikrovlnnou technologií FUTTEC

| <b>Číslo komunikace:</b><br>I/23 směr Třebíč | <b>Název stavby:</b><br>ŘSD Jihlava |

## Protokol o provedení kontroly kvality vysprávkvy technologií mikrovlnného ohřevu

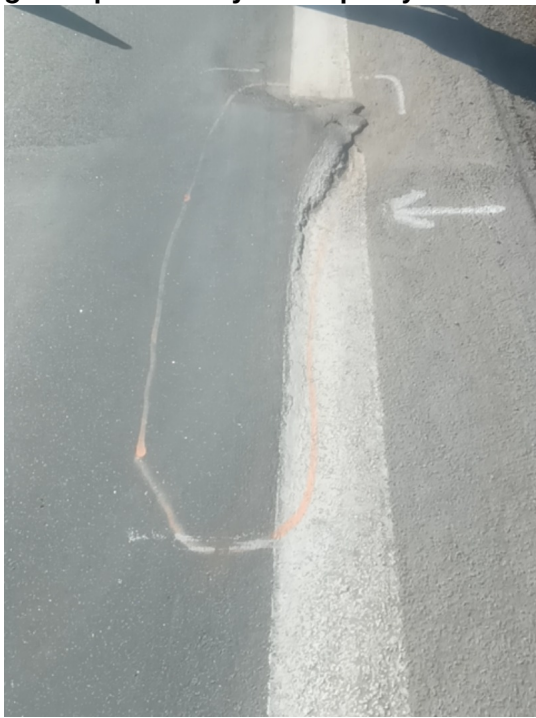
| <b>Typ poruchy:</b><br>Vysprávka | <b>GPS poloha:</b><br>49.2135699084166, 16.030466099678595 |
| <b>Záruka:</b><br>Bez záruky – voda pod obrusnou vrstvou | <b>Rovinnost opravy po hutnění:</b><br>nemereno |

| <b>Rozměr opravy:</b><br>3 x 600 x 800 mm | <b>Popis opravy:</b><br>Oprava v PJP. Řízení dopravy. |

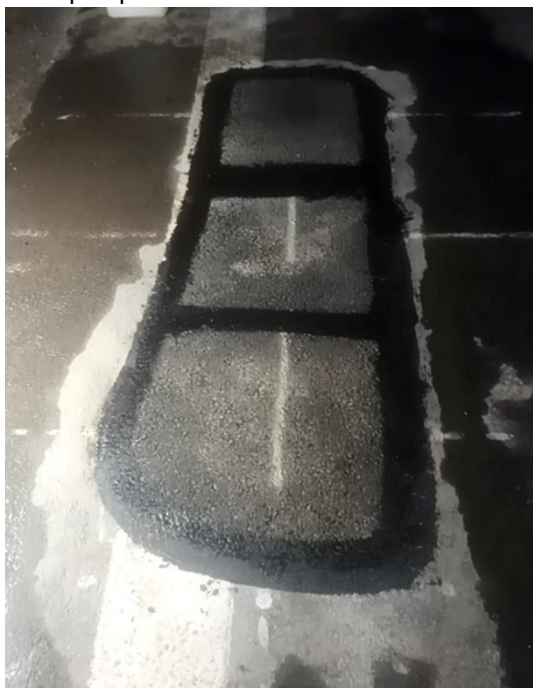
Foto po opravě

Rovnoměrná

Podélná i příčná vyhovující

Okolí opravy v pořádku

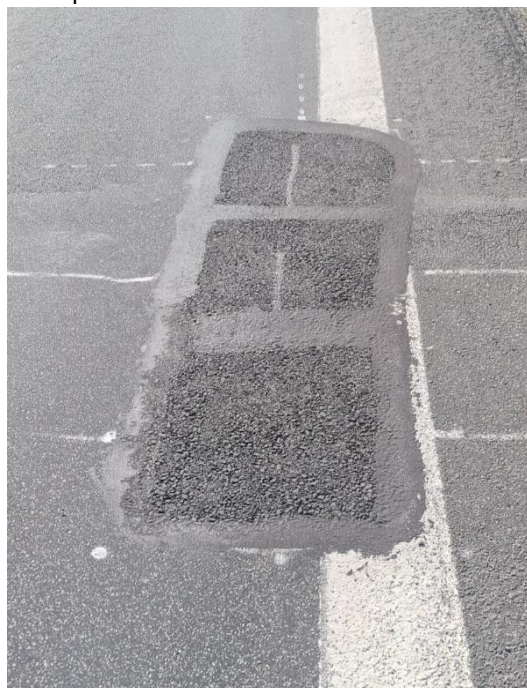
Foto při kontrole

Zhutněno

Nejsou žádné trhliny

Vhodná metoda opravy

Oprava splňuje limity rovinatosti

Po šesti měsících oprava nevykazuje žádné trhliny ani jinou degradaci. Podmínka rovinatosti je dodržena, i když je maximální odchylka 15 mm, kvůli vyjeté koleji ve vozovce.
