# Záznam o opravě poruchy vozovky mikrovlnnou technologií FUTTEC

| Číslo komunikace:<br>I/23 | Název stavby:<br>ŘSD Jihlava |

## Protokol o provedení kontroly kvality vysprávkvy technologií mikrovlnného ohřevu

| <b>ID Opravy</b><br>N/A | <b>Oprava (správce, komunikace, datum a čas ukončení)</b><br>ŘSD Jihlava, I/23, 27.02.2025 22:34:42 | |

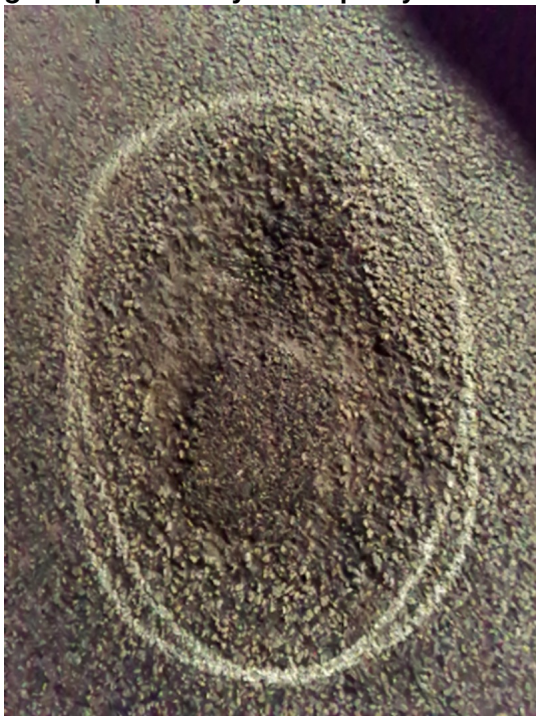
| Rozměr opravy:<br>1 x 600 x 800 mm | Popis opravy:<br>Oprava výtluku v PJP směr Jihlava. Hloubka 5 cm. |

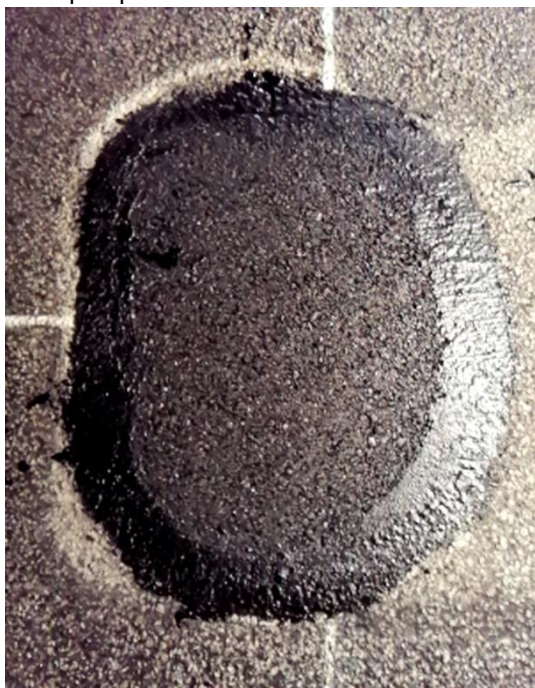
Foto po opravě

Rovnoměrná

Podélná i příčná vyhovující

Okolí opravy v pořádku

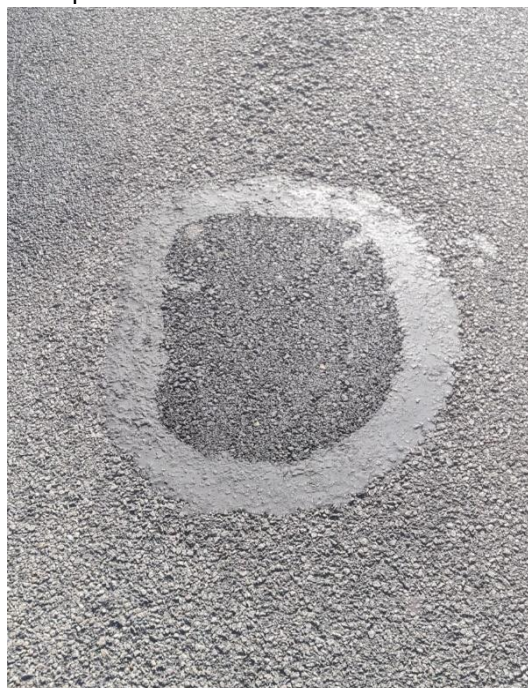
Foto při kontrole

Zhutněno

Nejsou žádné trhliny

Vhodná metoda opravy

Oprava splňuje limity rovinatosti

Jednoohřevová oprava splňuje technické podmínky. Odchylka rovinatosti nepřesahuje 4 mm. Oprava neobsahuje žádnou trhlinu.
