# Záznam o opravě poruchy vozovky mikrovlnnou technologií FUTTEC

| <b>Číslo komunikace:</b><br>I/38 směr Znojmo | <b>Název stavby:</b><br>ŘSD Jihlava |

## Protokol o provedení kontroly kvality vysprávkvy technologií mikrovlnného ohřevu

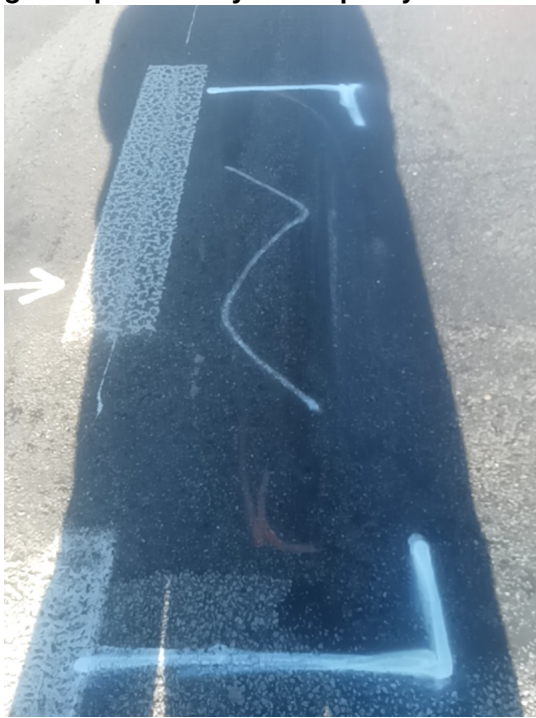
| <b>Typ poruchy:</b><br>Vysprávka | <b>GPS poloha:</b><br>49.1477659020128, 15.66624797963798 |
| <b>Záruka:</b><br>Bez záruky – voda pod obrusnou vrstvou | <b>Rovinnost opravy po hutnění:</b><br>neměřeno |

| <b>Rozměr opravy:</b><br>3 x 600 x 800 mm | <b>Popis opravy:</b><br>Oprava v PJP. |

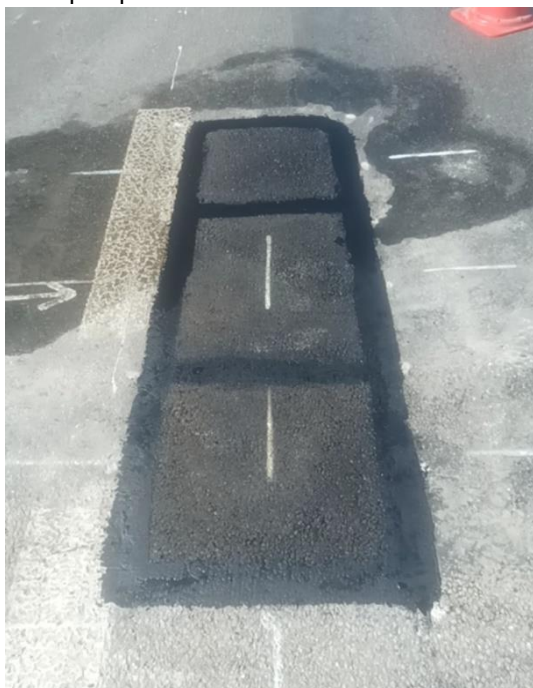
Foto po opravě

Rovnoměrná

Podélná i příčná vyhovující

Okolí opravy v pořádku

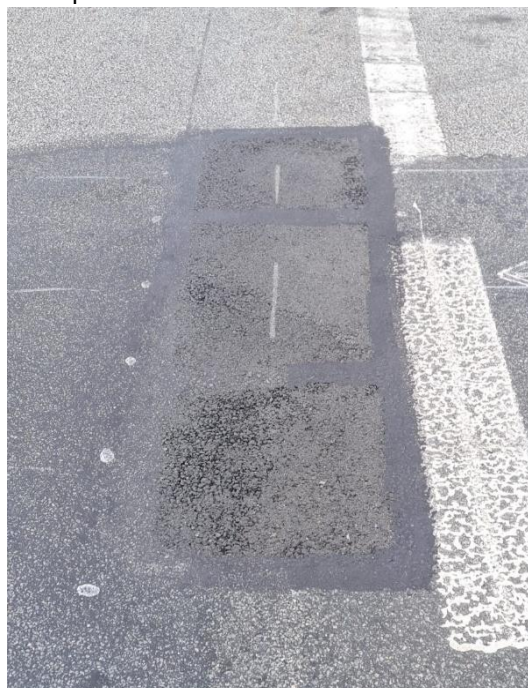
Foto při kontrole

Zhutněno

Nejsou žádné trhliny

Oprava kopíruje vyjetou kolej v silnici s maximální odchylkou 18 mm, ale není patrná žádná porucha celistvosti.
