# Záznam o opravě poruchy vozovky mikrovlnnou technologií FUTTEC

| <b>Číslo komunikace:</b><br>Opatovská směr Chodov | <b>Název stavby:</b><br>TSK PRAHA |

## Protokol o provedení kontroly kvality vysprávký technologií mikrovlnného ohřevu

| <b>ID Opravy</b><br>N/A | <b>Oprava (správce, komunikace, datum a čas ukončení)</b><br>TSK PRAHA, Opatovská směr Chodov, 08.03.2024 14:06:16 | |

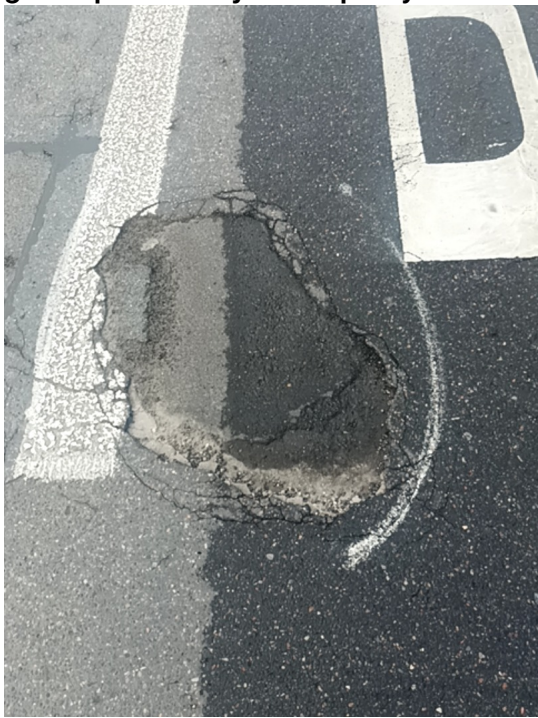
| <b>Typ poruchy:</b><br>Výtluk | <b>GPS poloha:</b><br>50.02543313661958, 14.51624267983832 |
| <b>Rozměr opravy:</b><br>2 x 600 x 800 mm | <b>Popis opravy:</b><br>Oprava v pravém jízdním pruhu u středové přerušované čáry |

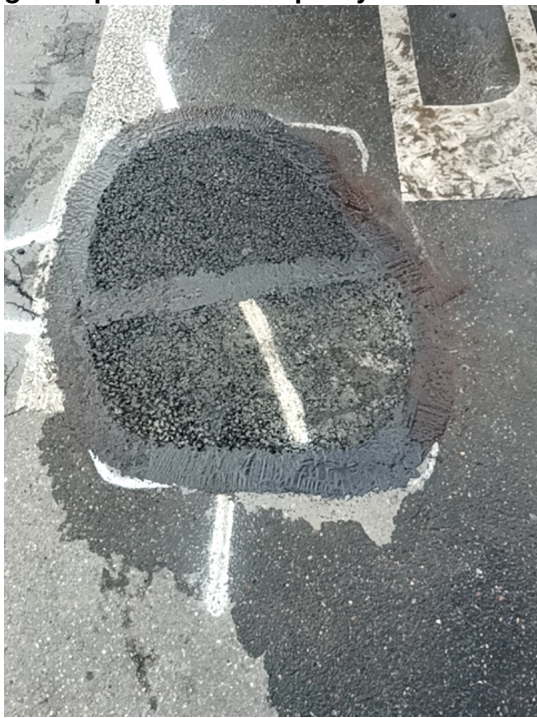
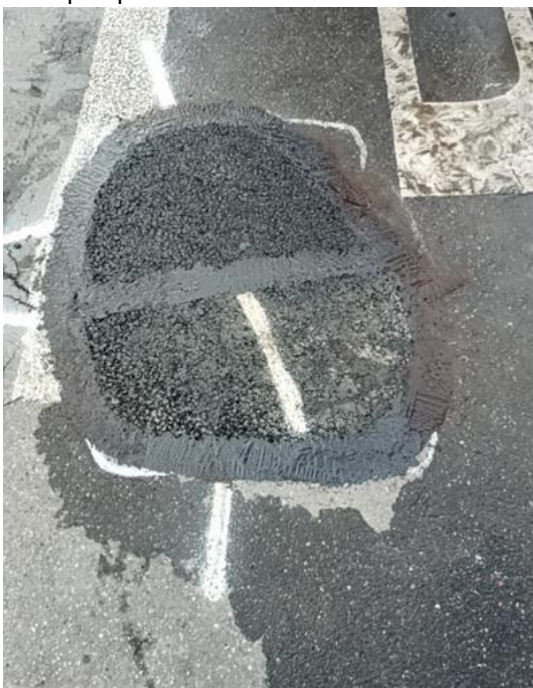
Foto po opravě

| <b>Záruka:</b><br>Bez záruky – porucha v podloží | <b>Rovinnost opravy po hutnění:</b><br>neměřeno |

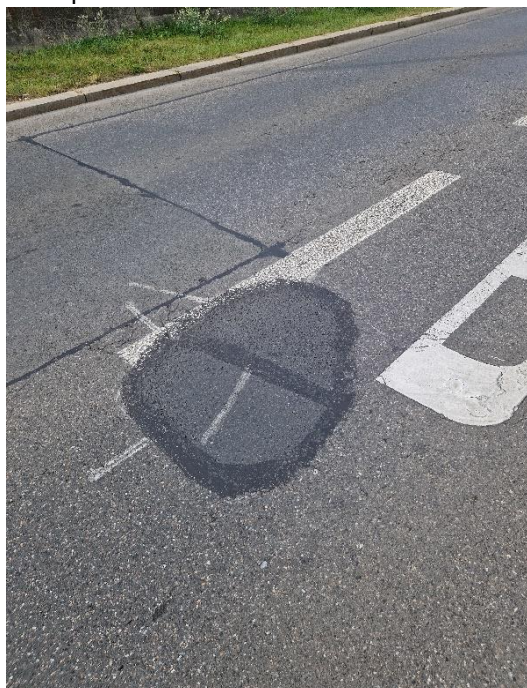
Foto při kontrole

Rovnoměrná

Podélná i příčná vyhovující

Okolí opravy mírně poškozené

Přehutněno

Nejsou žádné trhliny

Oprava splňuje limity rovinatosti

Vysprávka sestávající z dvou ohřevů splňuje veškeré podmínky dle technických podmínek.
