# Záznam o opravě poruchy vozovky mikrovlnnou technologií FUTTEC

| <b>Označení komunikace:</b><br>I/34 směr Humpolec | <b>Správce:</b><br>ŘSD správa Jihlava |

## Protokol o provedení kontroly kvality vysprávkvy technologií mikrovlnného ohřevu

ŘSD správa Jihlava, I/34 směr Humpolec, 20.03.2025 11:24:44

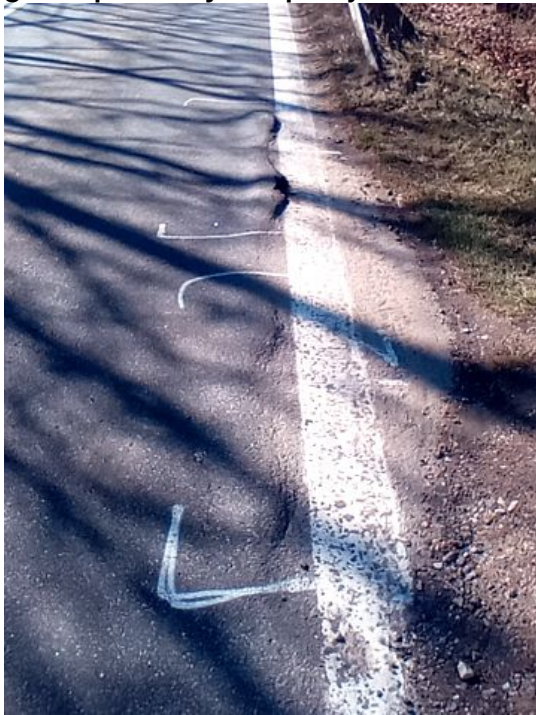
| <b>Typ poruchy:</b><br>Vysprávka | <b>GPS poloha:</b><br>49.5542057627531, 15.4320707917213 |

| <b>Použitá směs:</b><br>ACO11 | <b>Typ rovinnosti:</b><br>Neměřeno |
| <b>Počet ohřevů:</b><br>5 | <b>Typ záruka:</b><br>NE - víceohřevová oprava |

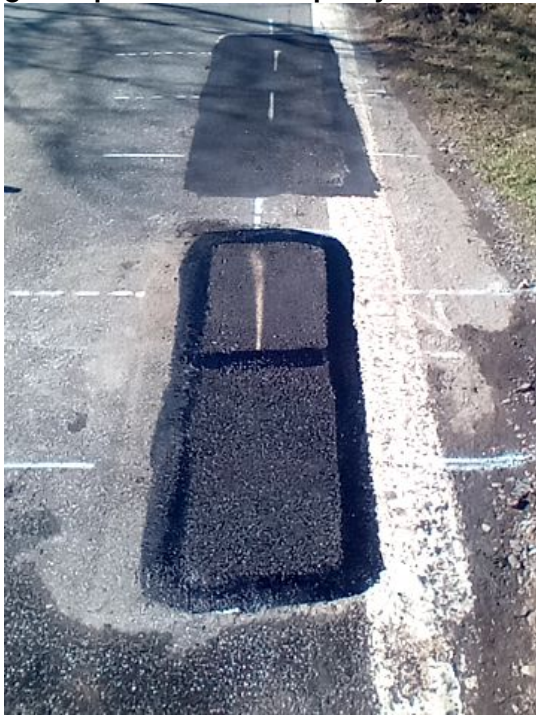
| <b>Složení směny:</b><br>Knot Tomáš<br>Cherevko Oleksandr, Kalashnyk Yevhen, Maksymchuk Bohdan | <b>Poznámka:</b><br>Oprava v PJP. |

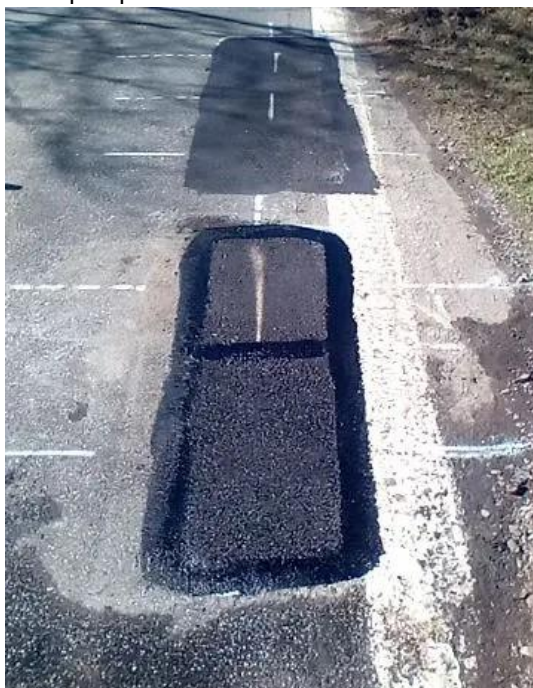
Foto po opravě

Rovnoměrná

Podélná i příčná vyhovující

Okolí opravy v pořádku

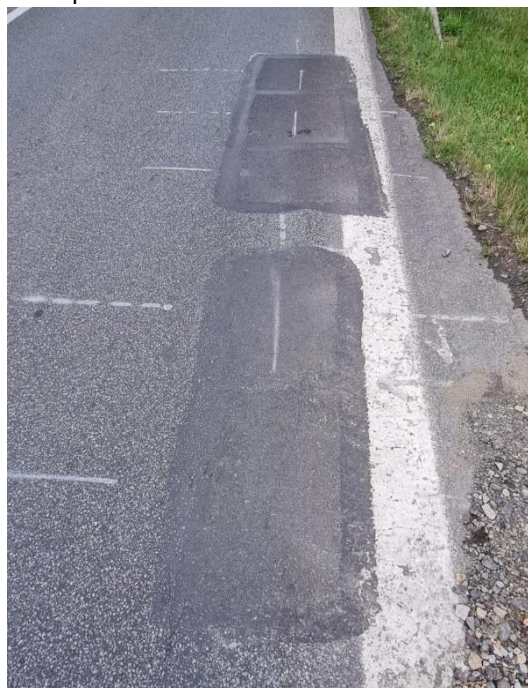
Foto při kontrole

Přehutněno

Nejsou žádné trhliny

Oprava splňuje limity rovinatosti

Oprava skládající se z dvouohřevu a tříohřevu je ve vyjeté koleji (způsobeno vysokým provozem), proto měřené hodnoty rovinatosti dosahují hodnot 12, 14 mm v příčném směru. Ve vysprávce není však znatelné poškození.
