# Záznam o opravě poruchy vozovky mikrovlnnou technologií FUTTEC

| <b>Číslo komunikace:</b><br>U továren 15 | <b>Název stavby:</b><br>Tsk Praha |

## Protokol o provedení kontroly kvality vysprávkvy technologií mikrovlnného ohřevu

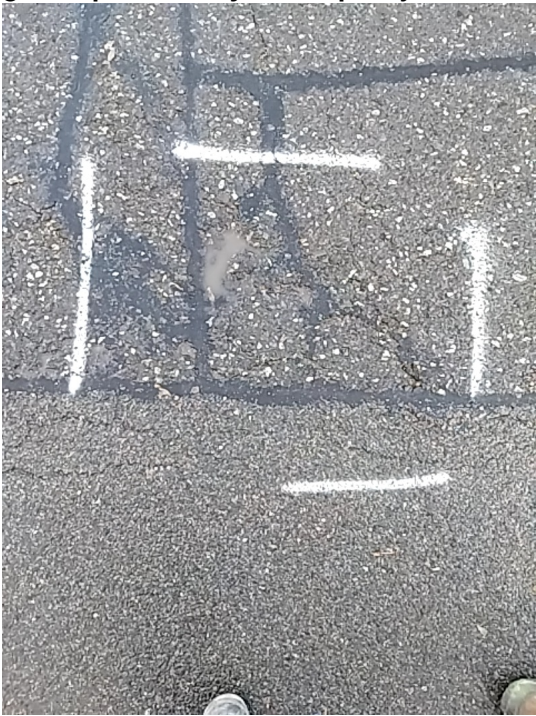
| <b>Typ poruchy:</b><br>Výtluk | <b>GPS poloha:</b><br>50.05646373124331, 14.534343481063845 |
| <b>Záruka:</b><br>Bez záruky - v okolí výtluhu mnoho prasklin | <b>Rovinnost opravy po hutnění:</b><br>nemereno |

| <b>Rozměr opravy:</b><br>2 x 600 x 800 mm | <b>Popis opravy:</b><br>Oprava v pravém jízdním pruhu |

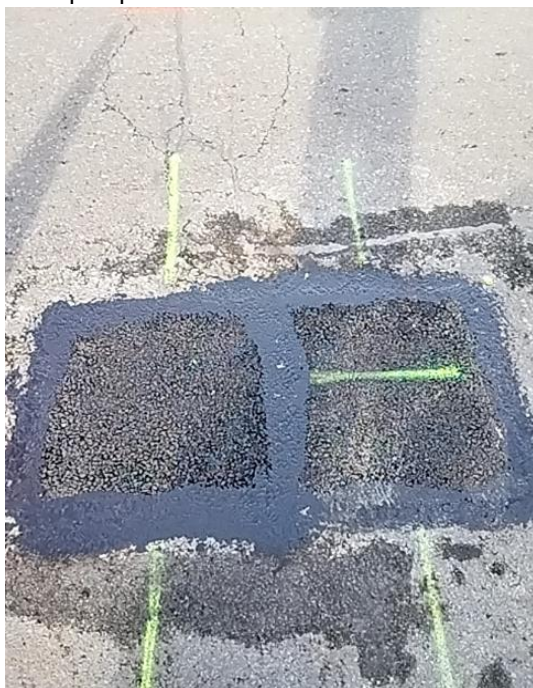
Foto po opravě

Rovnoměrná

Podélná i příčná vyhovující

Okolí opravy mírně poškozené

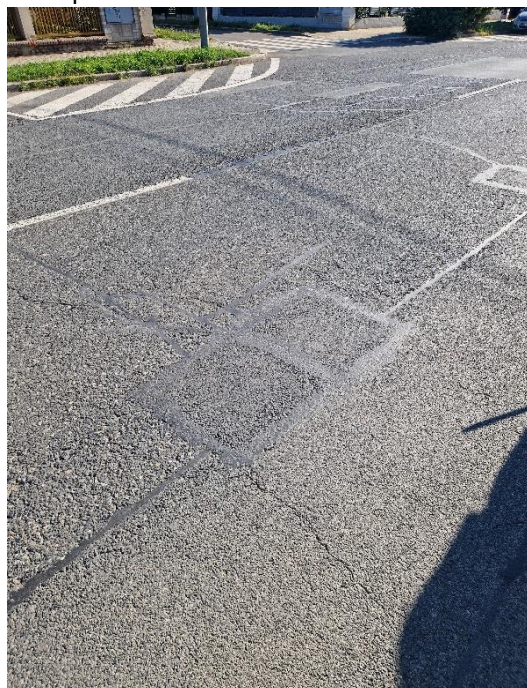
Foto při kontrole

Zhutněno

Nejsou žádné trhliny

Oprava splňuje limity rovinatosti

Dvouohřevová vysprávka i přes trhliny v okolí je stále soudržná a trhliny se do opravy nešíří. Technické podmínky jsou splněny.
