# Záznam o opravě poruchy vozovky mikrovlnnou technologií FUTTEC

| <b>Číslo komunikace:</b><br>U továren 19 | <b>Název stavby:</b><br>Tsk Praha |

## Protokol o provedení kontroly kvality vysprávkvy technologií mikrovlnného ohřevu

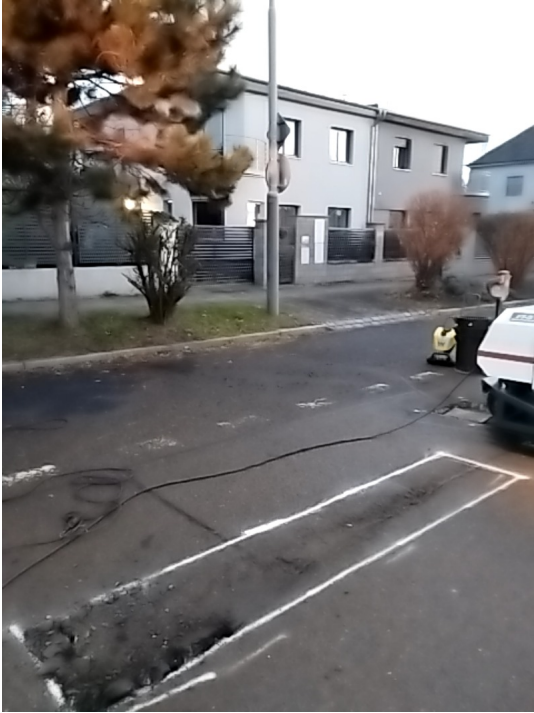
| <b>Typ poruchy:</b><br>Výtluk | <b>GPS poloha:</b><br>50.05647406363236, 14.534820914268494 |
| <b>Záruka:</b><br>Bez záruky - v okolí výtluku mnoho prasklin | <b>Rovinnost opravy po hutnění:</b><br>nemereno |

| <b>Rozměr opravy:</b><br>5 x 600 x 800 mm | <b>Popis opravy:</b><br>Oprava výtluku v pravém jízdním pruhu |

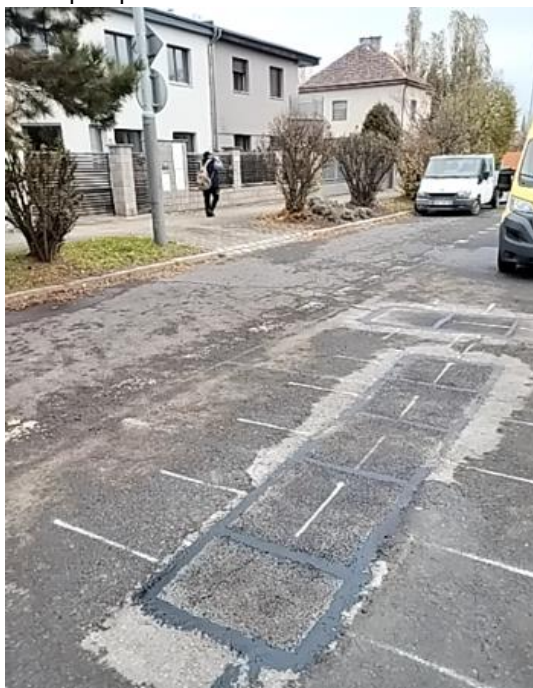
Foto po opravě

Rovnoměrná

Podélná i příčná vyhovující

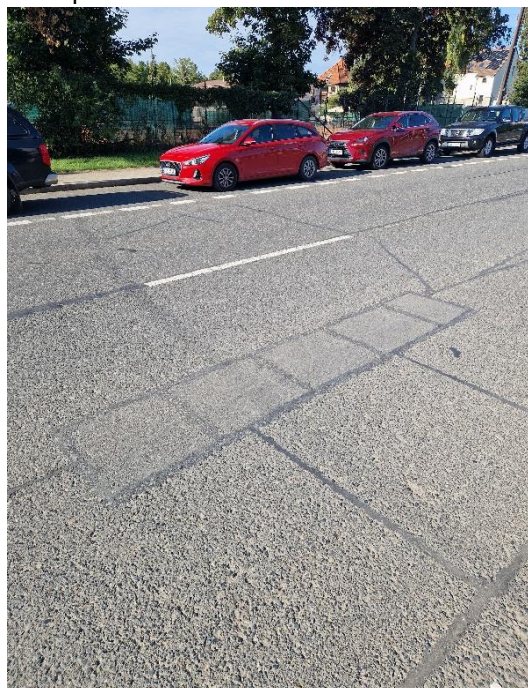
Foto při kontrole

Okolí opravy v pořádku

Zhutněno

Nejsou žádné trhliny

Oprava splňuje limity rovinatosti

5-ti ohřevová oprava splňuje všechny požadavky vizuální kontroly a naměřená rovinatost vykazuje maximální odchylku 1 mm, což je v souladu s technologickým předpisem.
