# Záznam o opravě poruchy vozovky mikrovlnnou technologií FUTTEC

| <b>Číslo komunikace:</b><br>Hornoměřcholupská směr Hostivař | <b>Název stavby:</b><br>TSK Praha |

## Protokol o provedení kontroly kvality vysprávkvy technologií mikrovlnného ohřevu

| N/A | | TSK Praha, Hornoměřcholupská směr Hostivař, 18.07.2024 12:30:48 | |

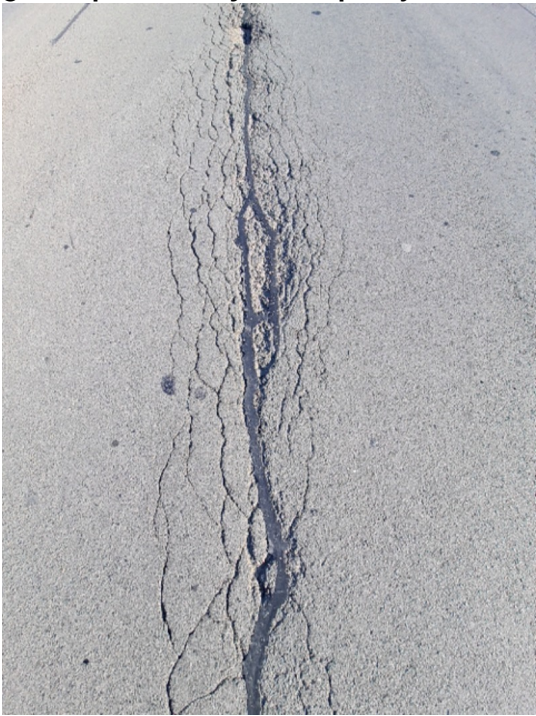
| <b>Typ poruchy:</b><br>Výtluk | <b>GPS poloha:</b><br>50.0458556064807, 14.567057055795997 |
| <b>Záruka:</b><br>Bez záruky - v okolí výtluku mnoho prasklin | <b>Rovinnost opravy po hutnění:</b><br>nemereno |

| <b>Rozměr opravy:</b><br>6 x 600 x 800 mm | <b>Popis opravy:</b><br>Oprava výtluku v PJP |

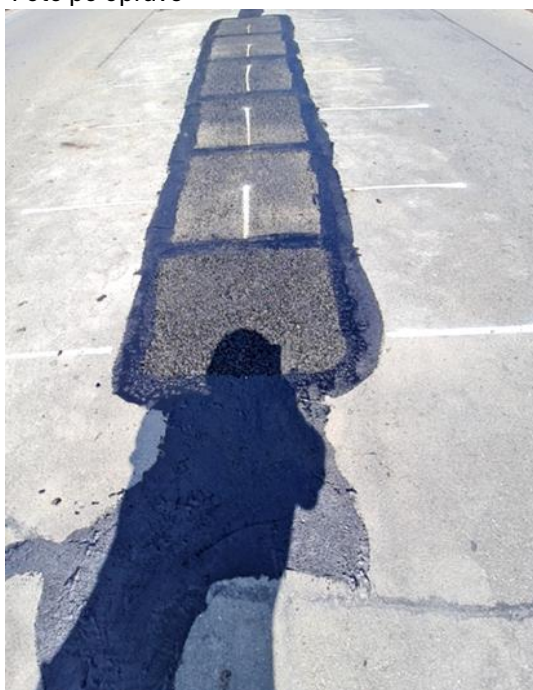
Foto po opravě

Rovnoměrná

Podélná i příčná vyhovující

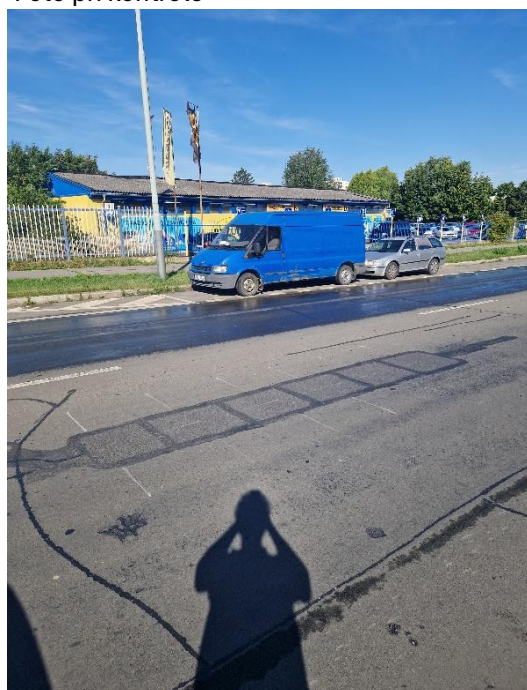
Foto při kontrole

Okolí opravy v pořádku

Zhutněno

Nejsou žádné trhliny

Oprava splňuje limity rovinatosti

6-ti ohřevová oprava splňuje technické podmínky. Maximální odchylka nepřesahuje 5 mm.
