# Záznam o opravě poruchy vozovky mikrovlnnou technologií FUTTEC

| <b>Číslo komunikace:</b><br>Milanská směr Horní Měcholupy | <b>Název stavby:</b><br>TSK Praha |

## Protokol o provedení kontroly kvality vysprávkvy technologií mikrovlnného ohřevu

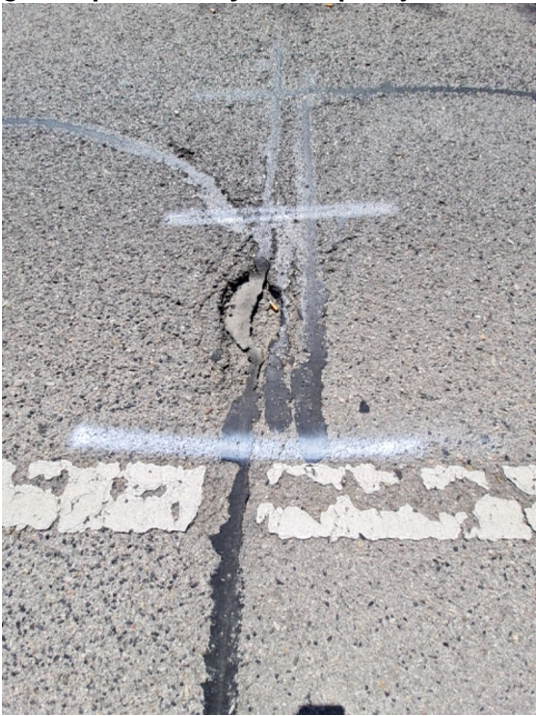
| <b>Typ poruchy:</b><br>Výtluk | <b>GPS poloha:</b><br>50.042754733734924, 14.554192001458835 |
| <b>Záruka:</b><br>Bez záruky - v okolí výtluku mnoho prasklin | <b>Rovinnost opravy po hutnění:</b><br>nemereno |

| <b>Rozměr opravy:</b><br>1 x 600 x 800 mm | <b>Popis opravy:</b><br>Oprava výtluku v PJP |

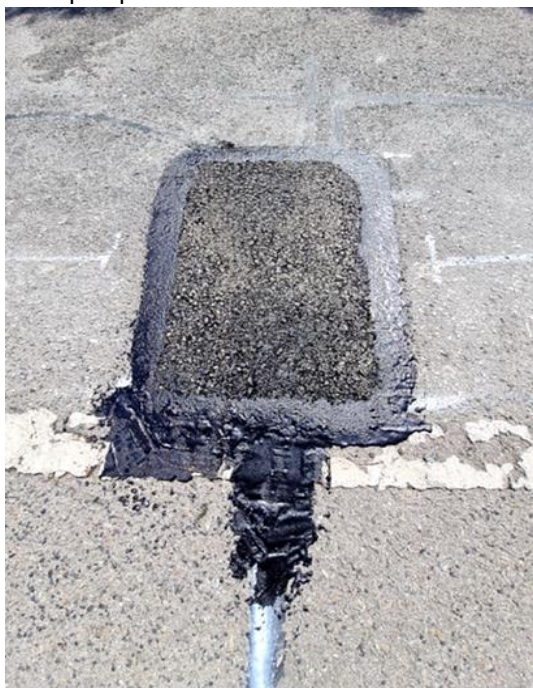
Foto po opravě

Rovnoměrná

Podélná i příčná vyhovující

Okolí opravy v pořádku

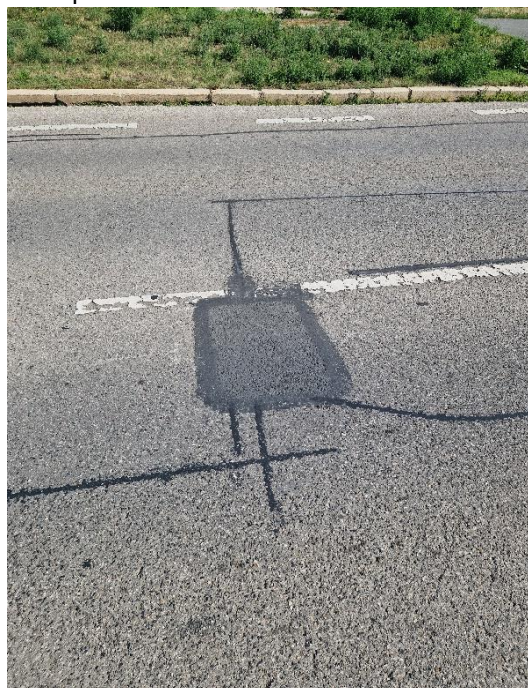
Foto při kontrole

Zhutněno

Nejsou žádné trhliny

Oprava splňuje limity rovinatosti

Technické podmínky opravy mikrovlnou technologií jsou splněny. Maximální odchylka v rovinatosti je 9 mm, kvůli vyjeté koleji ve vozovce.
